AUTOMATICKÝ MONITORING PROVOZOVANÝCH ŽELEZNIČNÍCH TUNELŮ NA HEATHROW

AUTOMATIC MONITORING OF OPERATING RAILWAY TUNNELS AT HEATHROW

MATOUS HILAR, PAUL LYONS, AIDAN LAMBEER

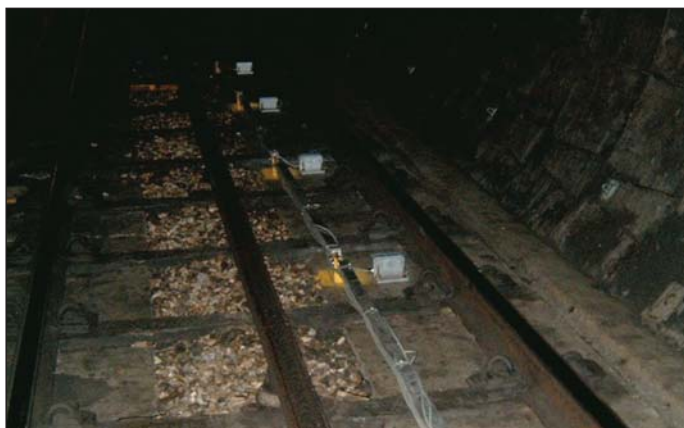
Obr. 3 Elektrické vodováhy (vlevo) a sklonoměry (vpravo) instalované na trati
Fig. 3 Electrolevel beams (left) and tiltmeters (right) installed on track

Pro měření zvlnění kolejového lože byly ke dnu tunelu připevňovány **elektrické vodováhy**, které měřily svislý profil v reálném čase. Kotevní body byly umístěny po 2 m, srovnávací bod byl mimo očekávanou zónu sedání (obr. 3 a 4).

Sklonoměry byly použity v měřeném úseku pro určení natočení a zkroucení trati. Tyto přístroje byly umístěny na betonu podél trati a byly orientovány kolmo k ose tunelu (obr. 3 a 4).

To measure undulation of the track bed, a string of **electrolevel beams** were fixed to the invert of the tunnel, to provide a real time measurement of the vertical profile. The anchorage points were spaced at 2m intervals with the datum outside the predicted zone of influence (Figs. 3 and 4).

To identify track twist and cant, **tiltmeters** were used within the instrumented section. These were positioned on the track secondary concrete and orientated perpendicular to the line of tunnel (Figs. 3 and 4).

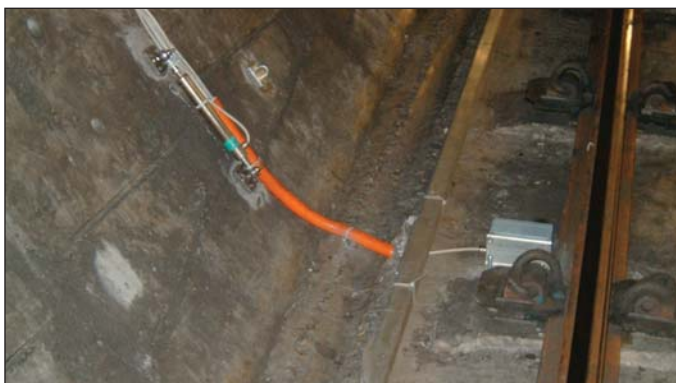
Obr. 4 Fotografie ukazuje (zprava doleva) sklonometr, elektrickou vodováhu, potenciometrický dilatometr a kabeláž vedenou na ostění tunelu
Fig. 4 Photo shows (from right to left) tiltmeter, electrolevel beam, potentiometric crack meter, and cabling routed up tunnel lining.

Sady **potenciometrických dilatometrů** byly instalovány v pěti předem vybraných profilech uvnitř monitorovaného úseku trati Piccadilly. Jejich účelem bylo měření pohybů spár skládaného ostění po jeho obvodu (obr. 4).

Arrays of **potentiometric crackmeters** were installed at five pre-selected arrays within the instrumented section of the PiccLoop to monitor segmental joint movements around its circumference (Figs. 4).

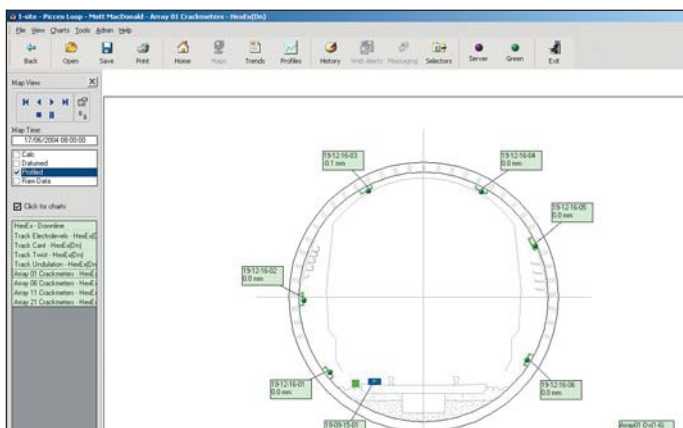
Obr. 6 Program I-site ukazuje místo a označení dilatometrů (ražba HExEx DL)
Fig. 6 I-site software shows position and identification of the crackmeters (HExEx DL crossing)

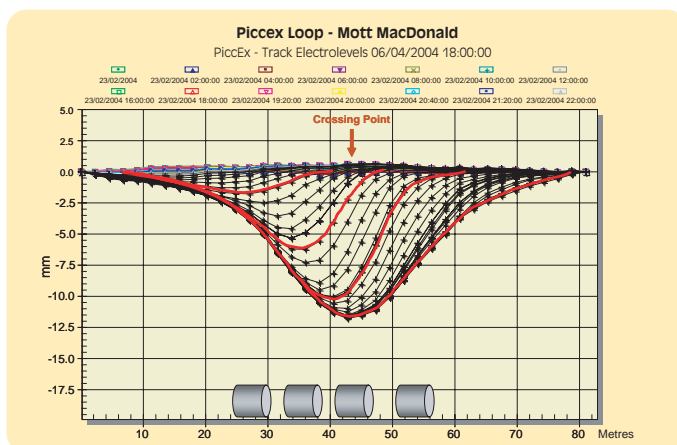
Obr. 7 Časový průběh reakce kolejového lože (ražba PiccEx)
Fig. 7 Track bed response in time (PiccEx crossing)

Fig. 7 shows the track bed response at the centre of the section where the maximum deflection of 11.7mm occurred. There was an initial apparent heave, which obtained a maximum value of 0.7mm; this may be attributed to the shield skin being pushed in to the cutting face. When the shield face was approximately 14m from the crossing centre line, the entire heave had dissipated and the settlement trend had been established. Over a period of 24 hours all the settlement occurred. The track bed then exhibited a partial elastic response and came to rest at a final value of 11.3mm. Comparison to other Piccadilly crossings is shown on Fig. 8.

Na obr. 7 je vidět reakce kolejového lože uprostřed úseku, kde došlo k maximálnímu sedání. Došlo tam k počátečnímu zdánlivému zdvihnutí, které nabylo maximální hodnoty 0,7 mm. To lze přisoudit plášti štítu, který byl zatlačován do čela výrubu. Když bylo čelo štítu asi 14 m od osy křížení, veškeré nadzdvížení vymizelo a začal vznikat trend sedání. Během 24 hodin se odehrálo celé sedání. Kolejové lože pak vykazovalo částečnou pružnou reakci a ustálilo se na konečné hodnotě 11,3 mm. Na obr. 8 je porovnání s ostatní ražbou pod tratí Piccadilly.

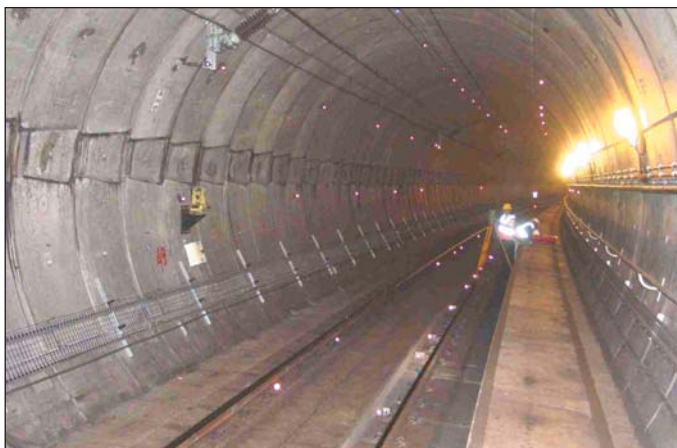
Obr. 12 Monitoring tunelu trati Heathrow Express (automatický teodolit a terče)
Fig. 12 Monitoring of Heathrow Express tunnel (robotic theodolite and targets)

Hlavním faktorem pro monitoring byla skutečnost, že během ražby bude v tunelu HEX zachován železniční provoz. Bylo zjištěno, že kritické oblasti, které musí být monitorovány, budou blízko průjezdního profilu (obzvláště hrana pochozí lávky, závěsy trakčního vedení a kolejí). Uspořádání monitorovacích přístrojů v tunelu HEX je znázorněno na obr. 12.

A main consideration for monitoring was that the HEX tunnel would be maintained as an operational railway during the construction process. It was identified that the critical areas necessary to monitor would be the structural envelope in particular at the edge of the emergency walkway, movement of the over head line catenary supports, and the track. Fig. 12 shows arrangement of monitoring instruments inside the HEX tunnel.
